## マツダ病院 QCサークル活動報告書

サークル名	アラーム減らし隊		発表者	中川 莉沙
			リーダー	中川 莉沙
部署	臨床工学室		サブリーダー	柳瀬 由衣
活動期間	2024年6月4日～2025年2月10日		メンバー	原田 あいこ
会合状況	会合回数	32回		平岡 葉子
	1回あたりの会合時間	15～60分		竹本 梨花
テーマ	セントラルモニタにおけるテクニカルアラームの低減		オーナー	尾崎 仁美
			アドバイザー	原田 靖子

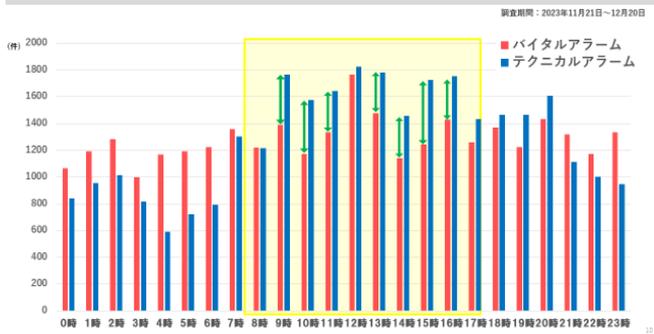
図3 時間帯別アラーム件数

【結果】時間帯別でアラーム件数を比較し、日勤帯にバイタルアラームをテクニカルアラームが大きく上回っていることがわかった(図3)。最長アラーム継続時間を比較すると、テクニカルアラームの継続時間が長く、電極確認アラームは9時間以上アラームが継続されていた(図4)。1日1患者あたりのテクニカルアラームの内訳では、プローブ確認、電極確認、電波切れアラームの順に発生件数が多く、プローブ確認と電波切れは、発生要因が複数あり、患者側の要因にも影響されてコントロールすることが難しいため、今回は医療従事者側でコントロール可能な電極確認アラームを目標値として設定した。(図5)。

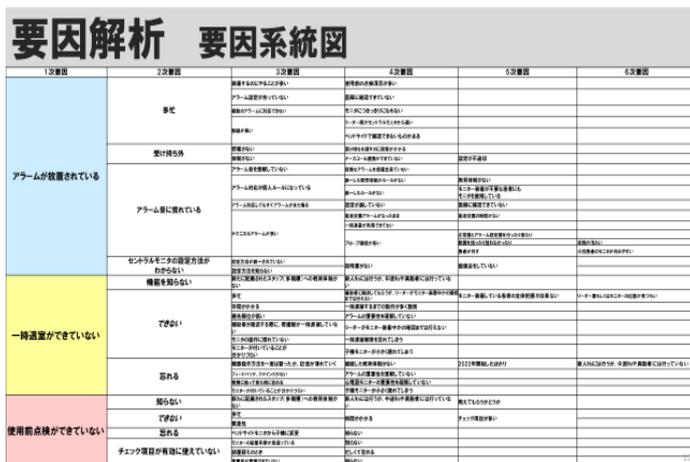
図7 要因系統図

アラームが BGM 化している背景から『セントラルモニタのアラームが多い』要因の特定を行うため、要因系統図を作成した(図7)。さらに、特性要因図を作成して、要因の深掘りを行った(図8)。セントラルモニタのアラームが多い要因としては、「アラームが放置されていること」「教育体制が整っていないこと」「一時退室ができていないこと」「モニタの使用前点検ができていないこと」が要因として抽出され、検証を行った。

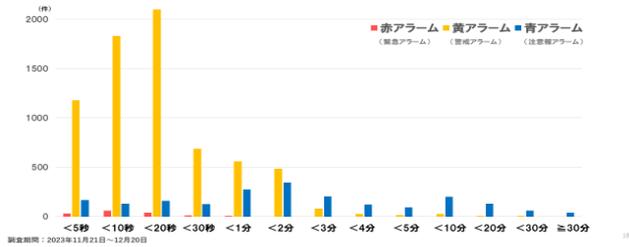
図9 アラームが放置されている

アラームデータから赤色の緊急アラームには迅速に対応しているが、テクニカルアラームを含む黄色と青色のアラームへの対応が遅いことがわかった(図9)。

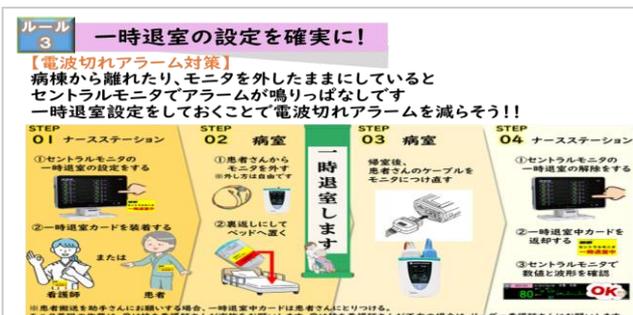
図 18 一時退室の設定

ルール 3: 一時退室の設定では、病棟から離れたり、モニタを外した状態が続く際の電波切れアラーム対策として、セントラルモニタで一時退室の設定を行い、一時退室中カードを装着し、患者のモニタを外してベッドに置いて、病棟を離れることにした(図 18)。

【電波切れアラーム対策】  
病棟から離れたり、モニタを外したままにしているとセントラルモニタでアラームが鳴りっぱなしです。一時退室設定をしておくことで電波切れアラームを減らそう!!

STEP 01 ナースステーション  
① セントラルモニタの一時退室の発着をする

STEP 02 病室  
① 患者さんからモニタを外す  
② 裏返しにしてベッドへ置く

STEP 03 病室  
帰室後、患者さんのケーブルをモニタにつけ直す

STEP 04 ナースステーション  
① セントラルモニタの一時退室の解除をする  
② 一時退室中カードを返却する  
③ セントラルモニタで数値と波形を確認

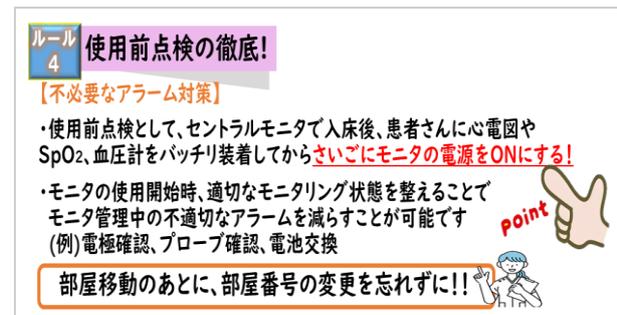
図 19 使用前点検の実施

ルール 4: 使用前点検の実施では、使用前点検を徹底するため、モニタ開始時の使用前点検の対応フローを作成した。(図 19)。

【不必要なアラーム対策】  
・使用前点検として、セントラルモニタで入床後、患者さんに心電図やSpO<sub>2</sub>、血圧計をバッチリ装着してからさいごにモニタの電源をONにする!  
・モニタの使用開始時、適切なモニタリング状態を整えることでモニタ管理中の不適切なアラームを減らすことが可能です(例)電極確認、プローブ確認、電池交換

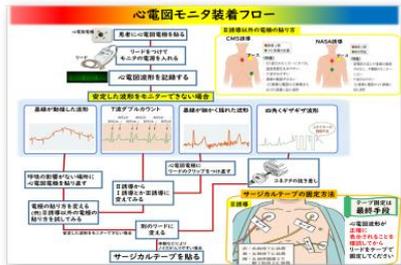
図 20 心電図電極装着フロー

安定した心電図波形を記録するため、心電図装着時のトラブル対応に特化した心電図モニタの装着フローを作成した(図 20)。また、適切に測定できるプローブ選択を行うための SpO<sub>2</sub> モニタの装着フローを作成した(図 21)。

安定した心電図波形を記録するため  
**心電図モニタ装着フロー**を作成

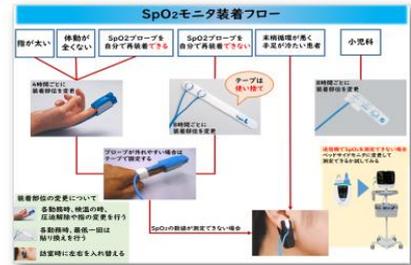
図 21 SpO<sub>2</sub>プローブ装着フロー

適切に測定できるプローブ選択を行うための  
**SpO<sub>2</sub>モニタ装着フロー**を作成

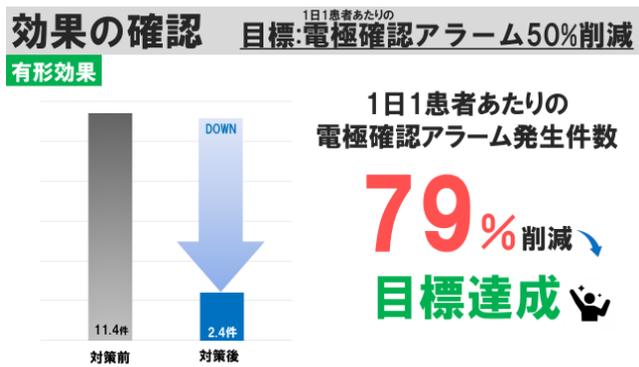
図 24 電極確認アラーム 50%削減

- ・モニタラウンドの評価点数は満点となり、目標を達成した(図 23)。
- ・1日1患者あたりの電極確認アラーム発生件数は79%削減し、目標を達成した(図 24)。

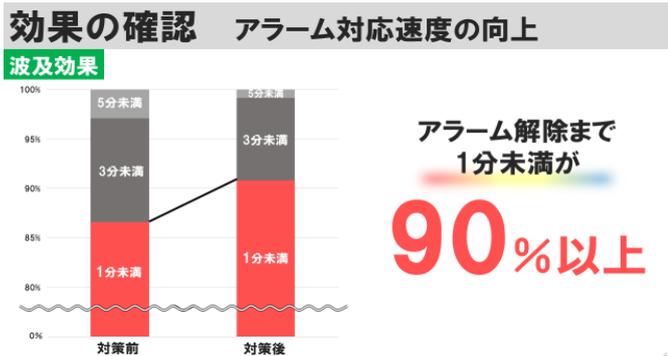
図 27 アラーム対応速度の向上

- ・アラーム発生時の対応について、5分以内にアラームを解除している割合の中で、1分以内に解除を行っている割合が90%以上になり、アラームの対応速度が向上した(図27)。
- ・使用前点検表の設置方法を変更したことで、使用前点検の実施率の向上に加えて、モニタ保管場所の整理整頓ができた(図28)。
- ・SpO<sub>2</sub>プローブの装着フローを活用したことで、患者ごとに最適なプローブを選択することができ、費用削減にもつながった(図29)。
